Peschici, Gargano: l'uomo ha subito ma non ha scatenato il fenomeno idrogeologico.

Franco Ortolani

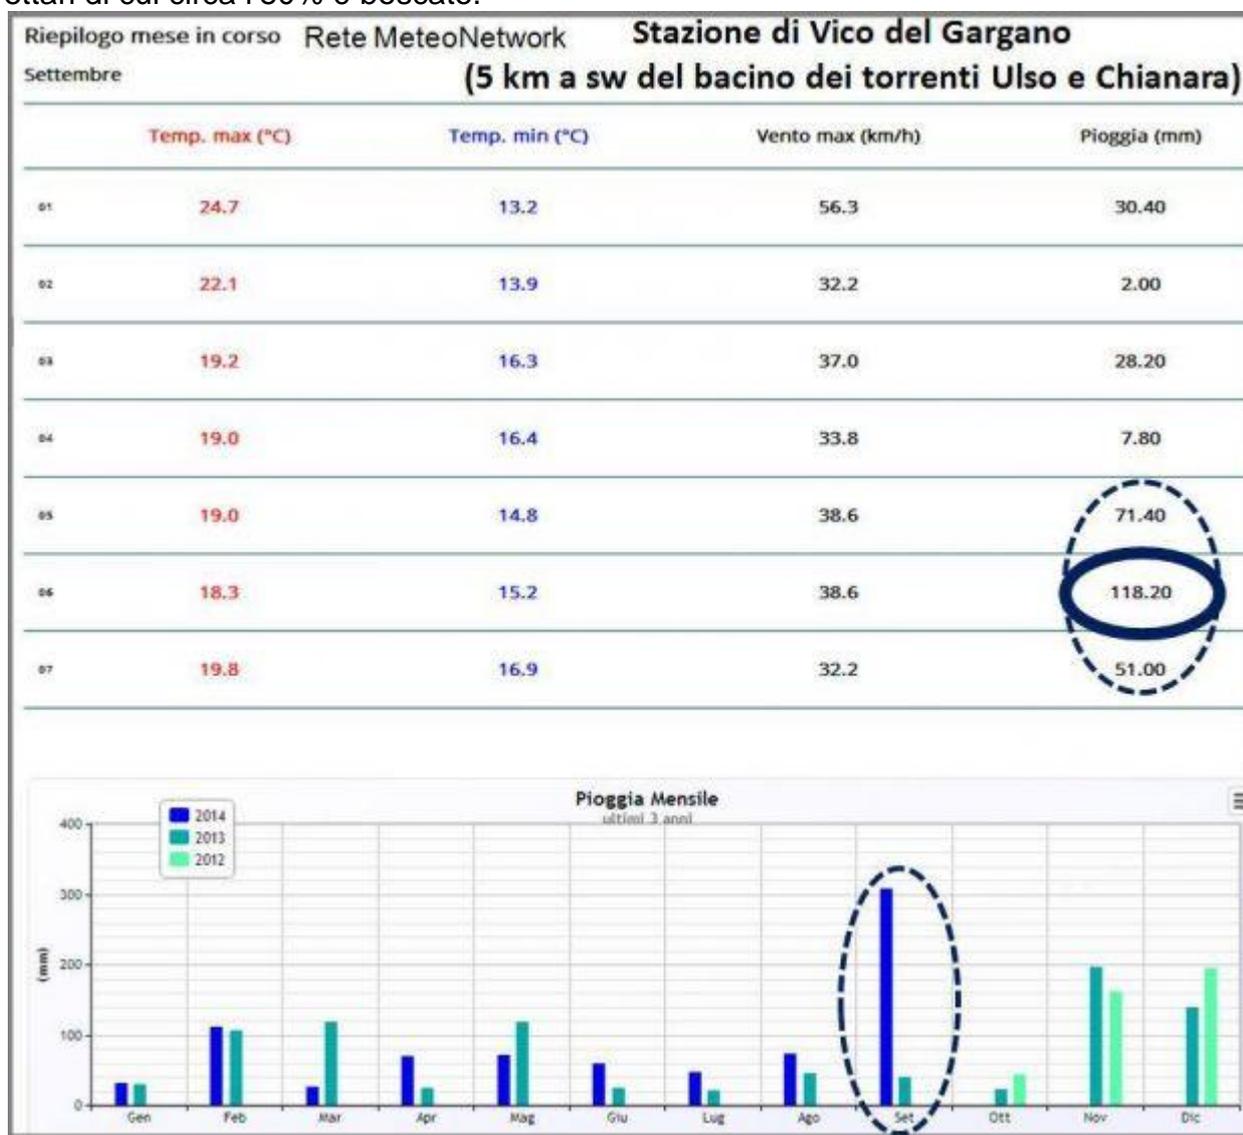
Figura 1

Nei primi giorni di settembre sul promontorio garganico si sono verificate copiose precipitazioni con eventi tipo nubifragio che hanno causato piogge che hanno raggiunto il valore di oltre 800 mm nella stazione di Falcare nel centro dell'altopiano. Nella zona tra Vico e Peschici sono caduti oltre 300 mm di cui circa 240 tra i giorni 5 e 7; nel giorno 6 settembre sono precipitati circa 118 mm. Queste piogge violente e prolungate sono state generate da temporali autorigeneranti che per diverse ore hanno stazionato sulla medesima area del Gargano. Nella pianura alluvionale ad ovest dell'abitato di Peschici scorrono due torrenti, il Chianara e l'Ulso, che drenano un bacino idrografico di circa 300 ettari di cui circa l'80% è boscato.

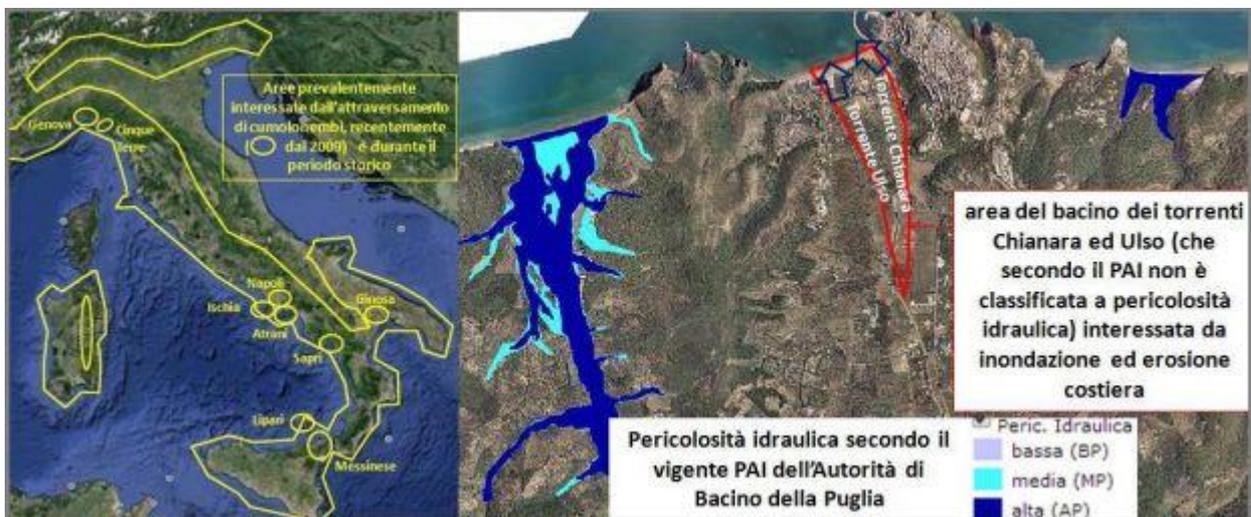
Figura 2

Gli alvei dei due torrenti hanno dovuto smaltire circa 300.000 metri cubi di acqua fangosa in poche ore; si sono verificate esondazioni ed invasione di aree urbanizzate con conseguente distruzione e danneggiamenti di manufatti. Le zone di foce sono state interessate da accentuata erosione spondale con conseguente ampliamento dell'alveo di piena ed asportazione di ingenti volumi di sabbia della spiaggia.

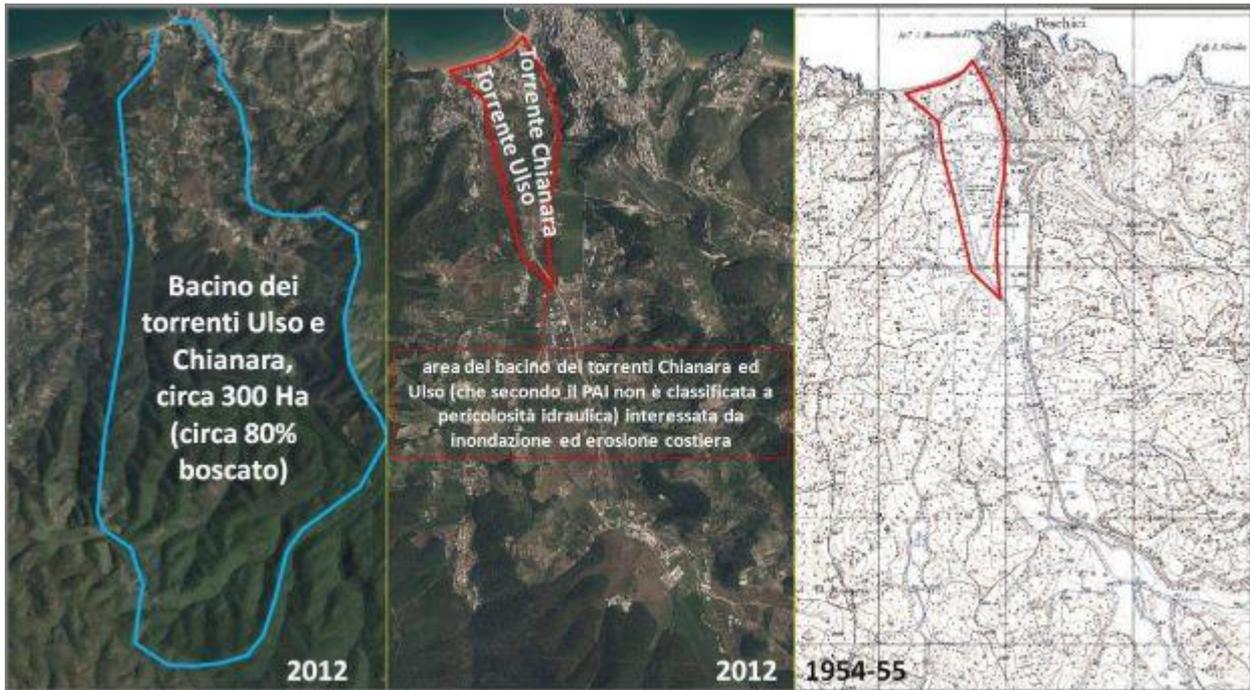
Figura 5

L'analisi geoambientale effettuata evidenzia che le modificazioni antropiche e la cementificazione non hanno determinato apprezzabili modificazioni della superficie del suolo nell'ambito del bacino idrografico dei torrenti Chianara ed Ulso, come si può verificare nella figura 5.

La maggior parte del bacino idrografico di circa 300 ettari è ricoperta da bosco come lo era nel 1954-55. Nella pianura alluvionale le modificazioni causate da manufatti sono concentrate nella stretta fascia costiera.

Queste evidenze indicano che la causa dell'evento alluvionale, vale a dire l'enorme quantità di acqua incanalatasi negli alvei, non è da imputare alle attività antropiche svolte nel bacino idrografico. La stretta fascia costiera antropizzata ed urbanizzata in parte è stata investita da flussi di notevole portata alimentati dalla parte a monte del bacino senza significative modificazioni antropiche. L'evento piovoso del 6 settembre ha fatto cadere al suolo circa 300.000 metri cubi di acqua in poche decine di minuti per cui si è innescato un diffuso deflusso superficiale con conseguente incanalamento dei flussi negli alvei torrentizi.
